Państwowa Komisja Badania Wypadków Lotniczych

RAPORT WSTĘPNY

2023-0046

**Aeroklub Warszawski, lot szkoleniowy
Cessna Aircraft Company, Cessna Grand
Caravan 208B, SP-WAW**

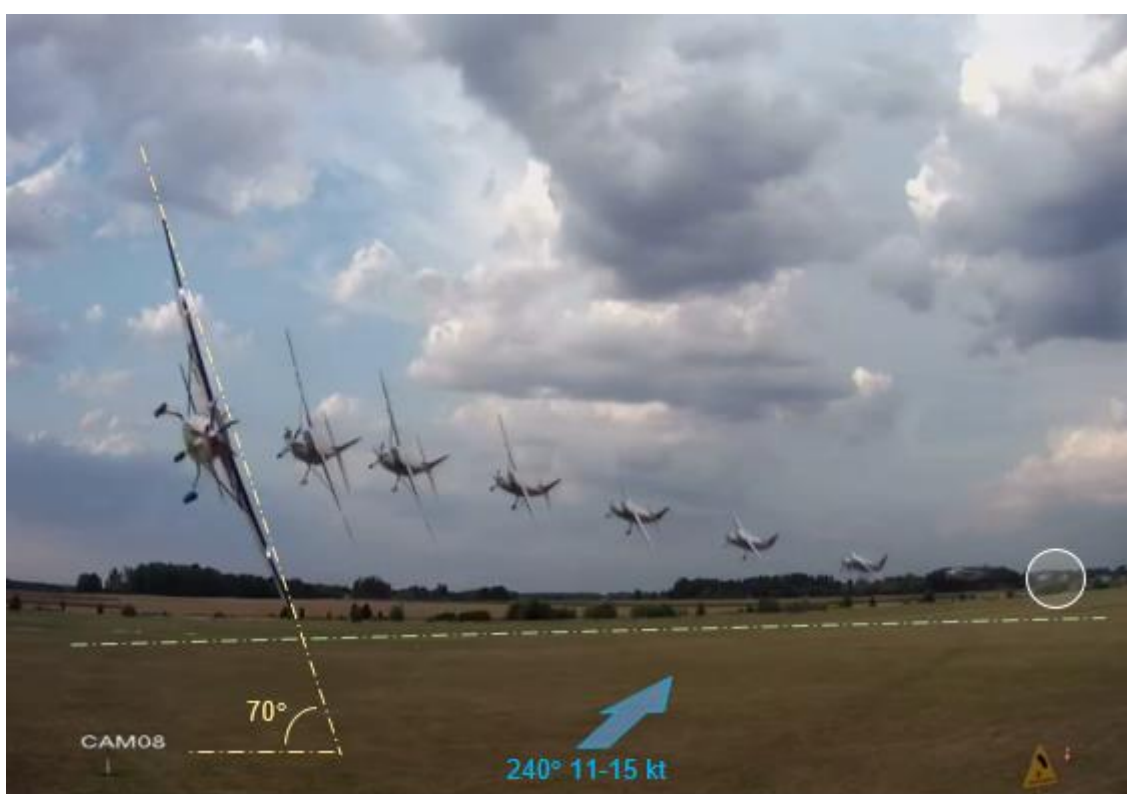
Po przejęciu sterowania, zwiększając zakres pracy silnika do wartości maksymalnych, pilot instruktor wykonał zakręt w lewo, pogłębiając płynnie przechylenie. Przy przechyleniu około 60° , tracąc siłę nośną, samolot zaczął ześlizgiwać się na lewe skrzydło, zmniejszając wysokość (Rys. 1 i 2 – zapis poklatkowy z kamery monitoringu zainstalowanej na „wieży” lądowiska). Przy przechyleniu około 70° doszło do kontaktu lewego skrzydła z nawierzchnią trawiastą lądowiska, w bezpośredniej bliskości „wieży” lądowiska i ogrodzenia placu zabaw dla dzieci.

Rysunek 1. Cessna 208B, SP-WAW, po wykonaniu konwojera, gdzie: przejęcie sterowania przez pilota-instruktora – biały okrąg, kąt przechylenia – żółta linia przerywana, oś drogi startowej – zielona linia przerywana, przybliżony kierunek wiatru – strzałka niebieska

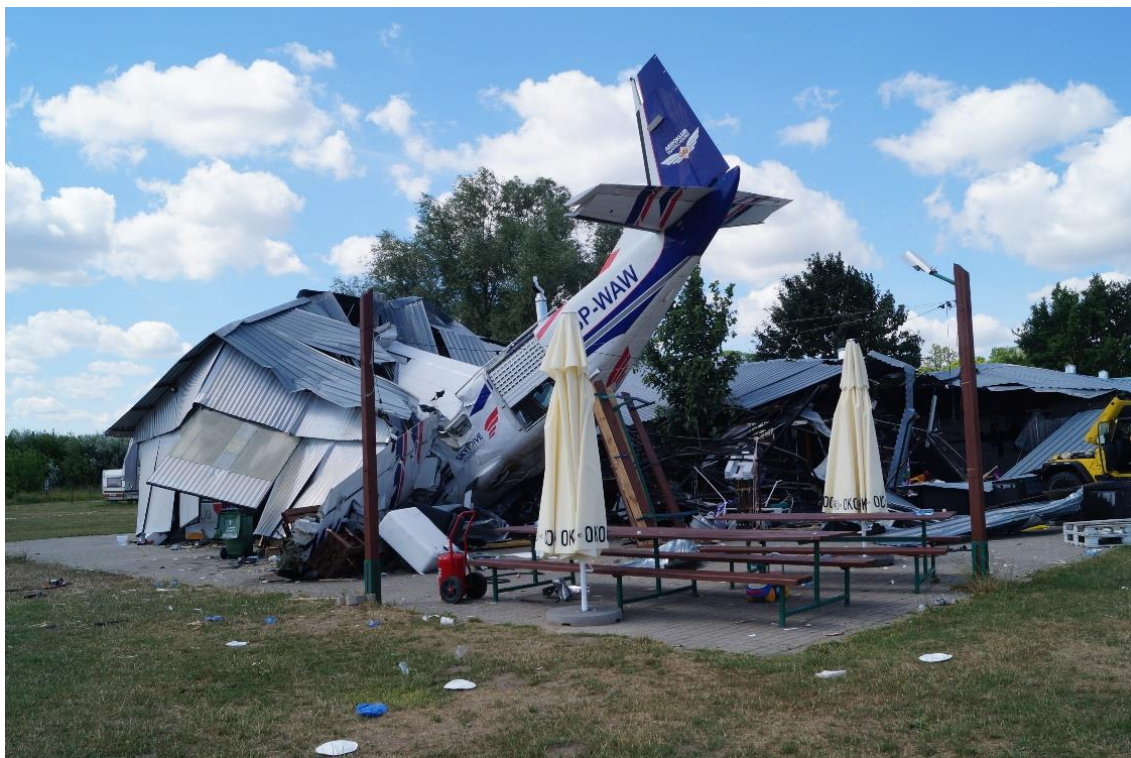
Rysunek 3. Samolot Cessna, 208 B SP-WAW, na miejscu wypadku

Samolot uległ zniszczeniu. Podczas zdarzenia zniszczona została górna część kabiny pilotów wraz z jej oszkleniem i częścią umieszczoną w centropłacie,

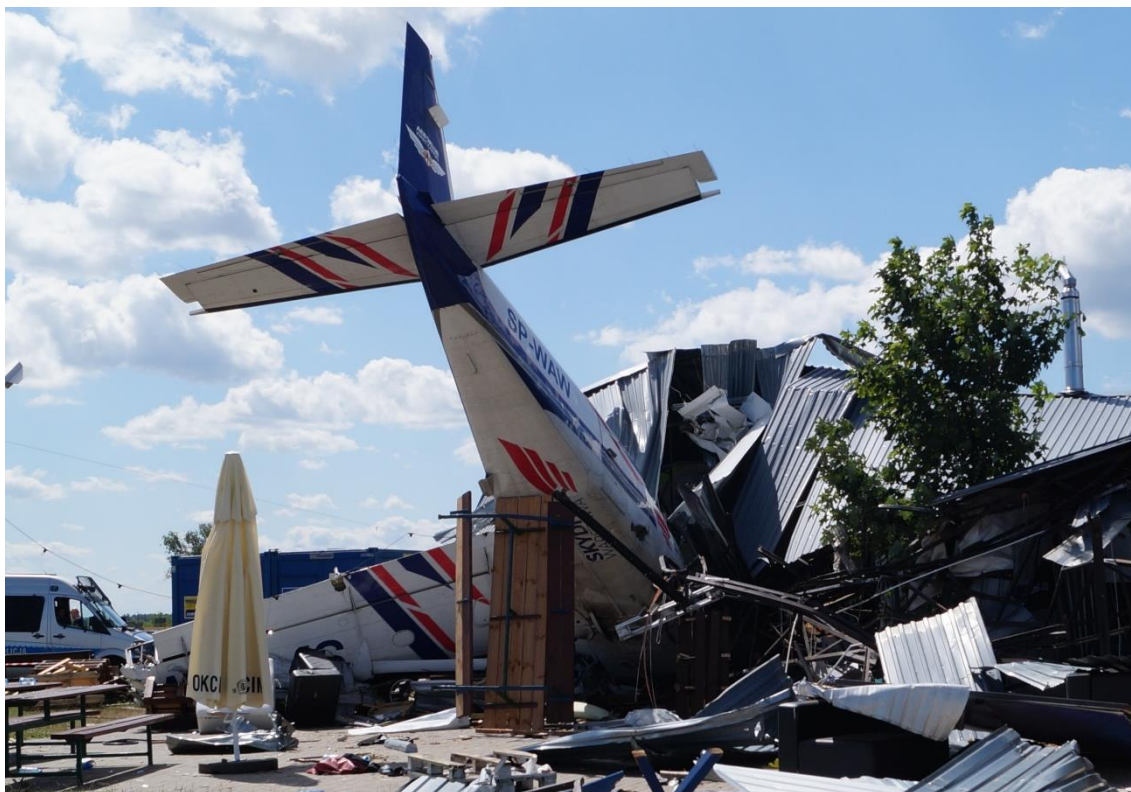
Kadłub samolotu za skrzydłami, wraz z usterzeniem ogonowym zachował integralność. Bez zniszczeń zachowało się także wnętrze kadłuba w tylnej jego części, zawierające ławkę dla skoczków oraz jeden dodatkowy fotel zamontowany za lewym fotelem pilota.

Rysunek 4. Samolot Cessna 208B, SP-WAW – wrak przed oddzieleniem go od konstrukcji budynku (na zdjęciu widać stół, którym prowizorycznie podparto ogon samolotu, aby się przypadkowo nie przemieścił)

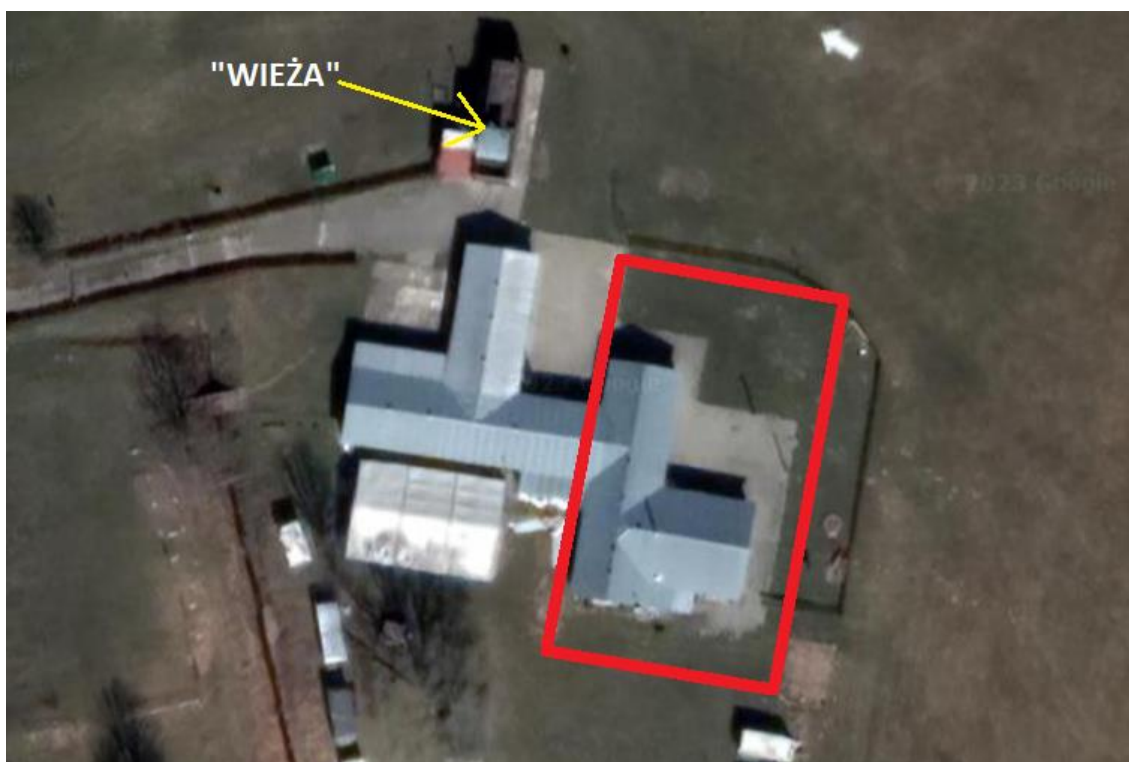
Rysunek 6. Budynek na lądowisku częściowo zniszczony podczas wypadku samolotu Cessna 208B, SP-WAW. Czerwoną ramką oznaczono zniszczoną część budynku [źródło: <https://www.google.pl/maps>]

Zniszczony budynek był skonstruowany z profili stalowych stanowiących jego szkielet, który został pokryty blachą falistą. Kolizja samolotu z budynkiem spowodowała w przedniej jego części oderwanie blaszanego pokrycia oraz dezintegrację i deformację elementów szkieletu. Boczna oraz tylne ściany budynku nie zwały się, jednakże uległy przekoszeniu. Dach budynku został rozerwany przez samolot i opadł na jego kadłub.

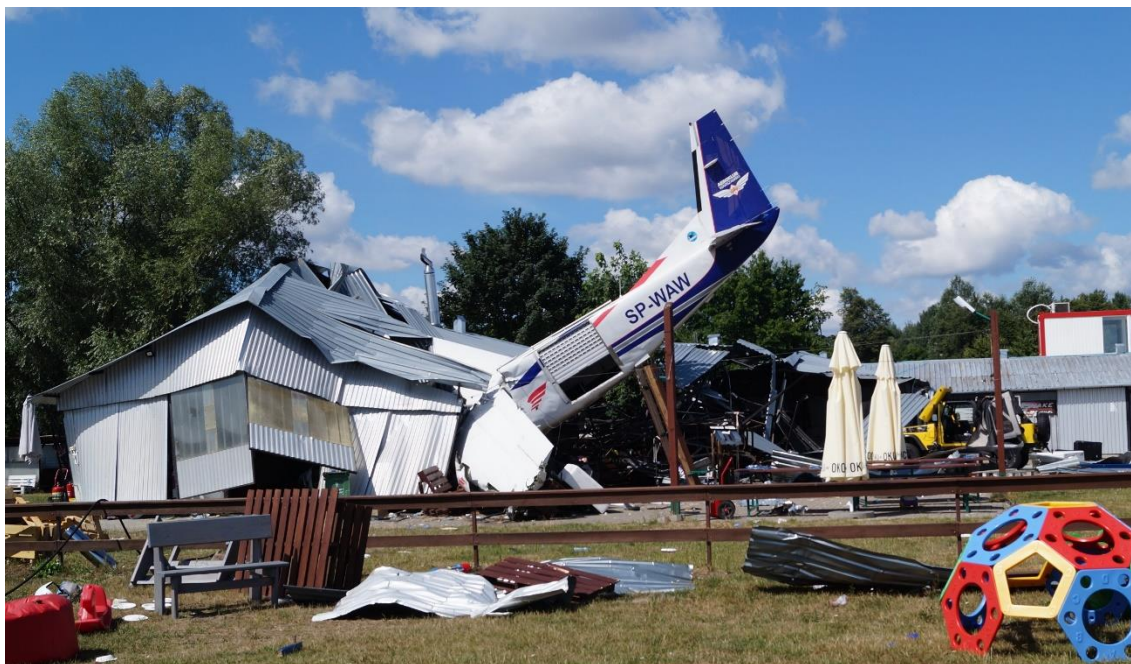
Rysunek 7. Zniszczony na skutek wypadku budynek znajdujący się na terenie lądowiska Chrcynno – przed budynkiem widoczne parasole, ławki, stoliki i elementy placu zabaw dla dzieci

Na skutek prowadzenia akcji ratunkowej, a następnie akcji wydobywania wraku, zniszczeniu uległo ogrodzenie budynku oraz oświetlenie ozdobne terenu przed budynkiem.

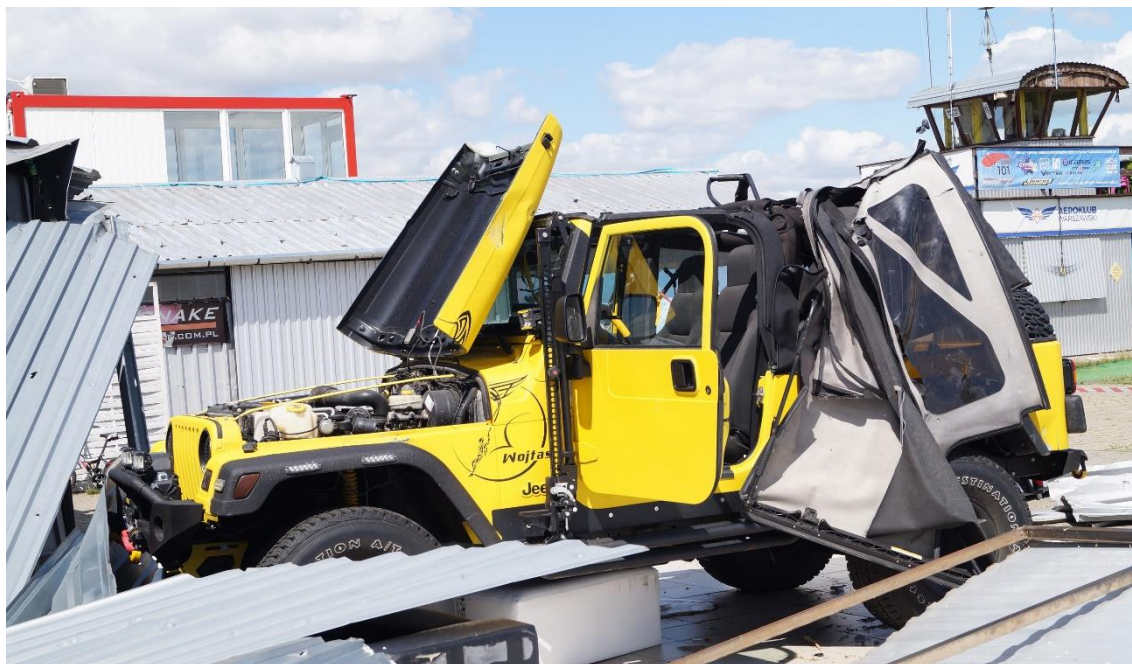
Na prawo od przedniej elewacji budynku stał zaparkowany samochód marki Jeep. Podczas wypadku w samochód uderzyło prawe koło podwozia głównego samolotu, na skutek czego zniszczeniu uległo elastyczne pokrycie jego dachu, a rama, na której było ono rozpięte została zdeformowana. Zniszczeniu uległ również szereg rzeczy osobistych osób poszkodowanych, które znajdowały się zarówno przed, jak i wewnątrz budynku, takich jak telefony komórkowe, rowerki dziecięce, itp.

Rysunek 8. Samochód marki Jeep uszkodzony podczas wypadku

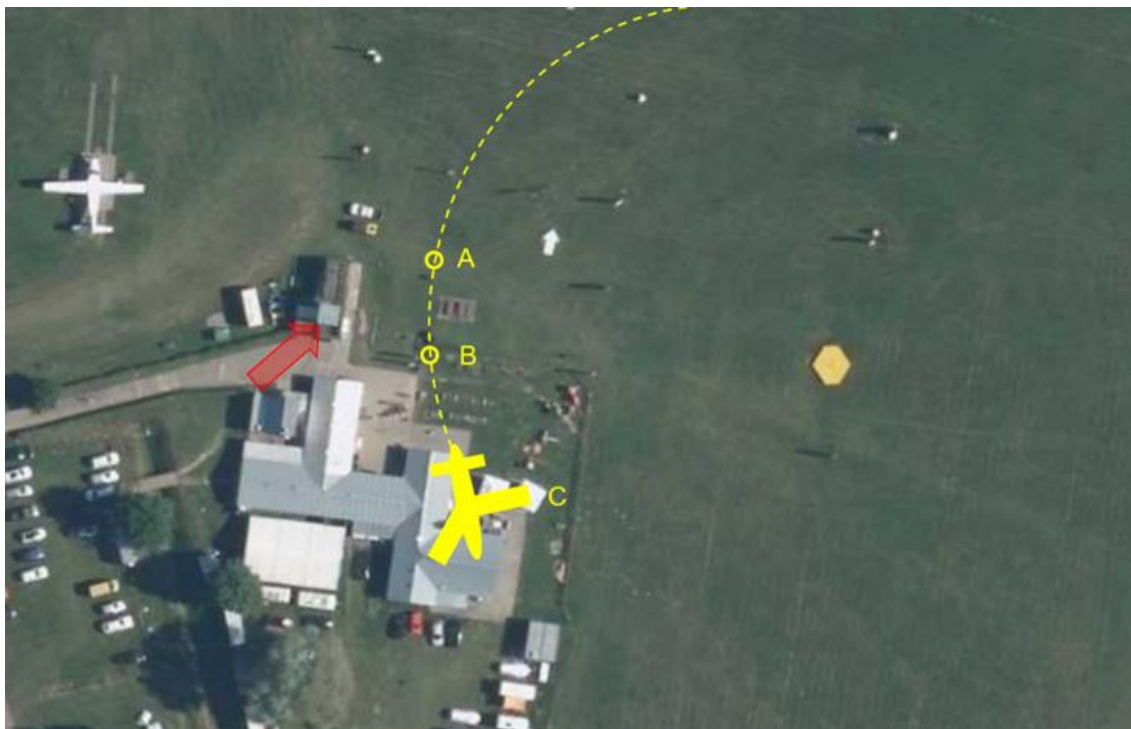
Rysunek 11. Miejsce wypadku. Kolorem żółtym oznaczono: A – miejsce pierwszego kontaktu samolotu z ziemią (końcówki lewego skrzydła); B – miejsce kolizji samolotu z ogrodzeniem budynku; C – pozycja wraku samolotu po zderzeniu z budynkiem. „Wieża” lądowiska – wskazano czerwoną strzałką [źródło: <https://mapy.geoportal.gov.pl>]

Samolot zderzył się z ziemią, a następnie z budynkiem w dużym (70°) przechyleniu na lewe skrzydło. Do pierwszego kontaktu z ziemią doszło przed budynkiem, obok „wieży” lądowiska. Na trawie przed budynkiem, po wypadku pozostał widoczny ślad końcówki lewego skrzydła ciągnący się po ziemi.

Następnie samolot prawym kołem podwozia głównego zderzył się z dachem pojazdu zaparkowanego przed budynkiem, po czym uderzył kolejno w ławki i stoliki wystawione przed budynkiem oraz w przednią elewację budynku, niszcząc jego strukturę, a następnie zatrzymał się w jego wnętrzu.

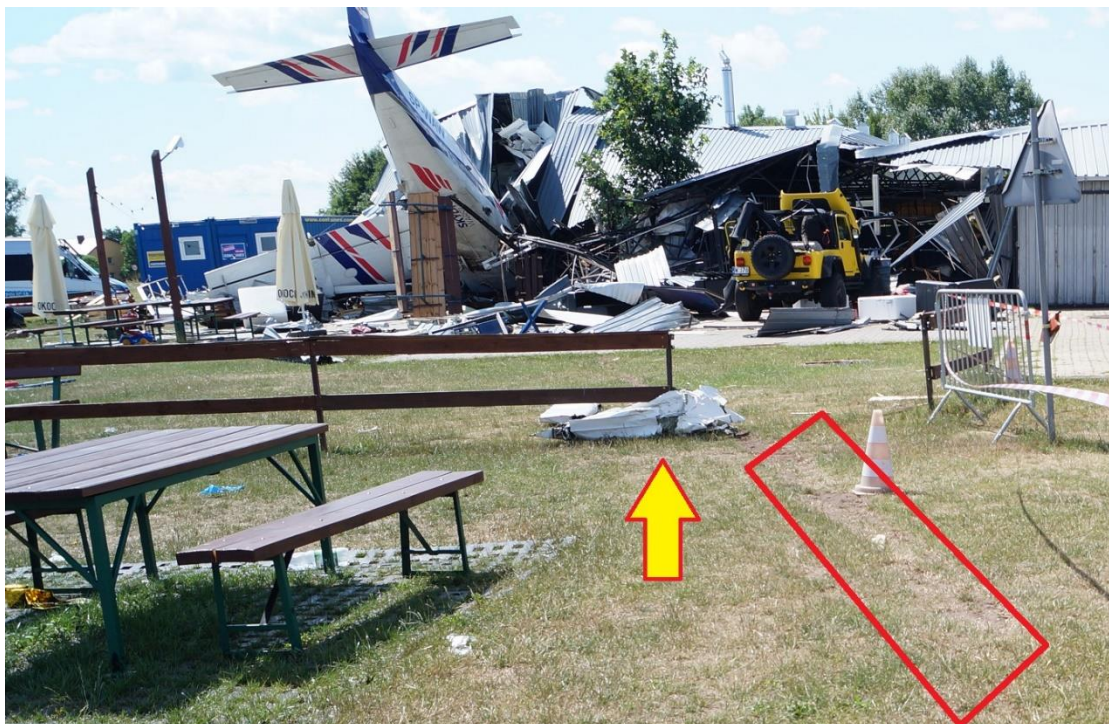
Nie stwierdzono, aby jakkolwiek inna część samolotu oddzieliła się od niego w trakcie lotu, poza końcówką lewego skrzydła i lewą lotką, oderwanymi po kolizji samolotu z ogrodzeniem.

Rysunek 12. Miejsce wypadku. Czerwoną ramką oznaczono ślad końcówki lewego skrzydła pozostawiony na trawie przed budynkiem. Żółtą strzałką oznaczono końcówkę lewego skrzydła, która uległa oderwaniu na skutek kolizji skrzydła z ogrodzeniem budynku

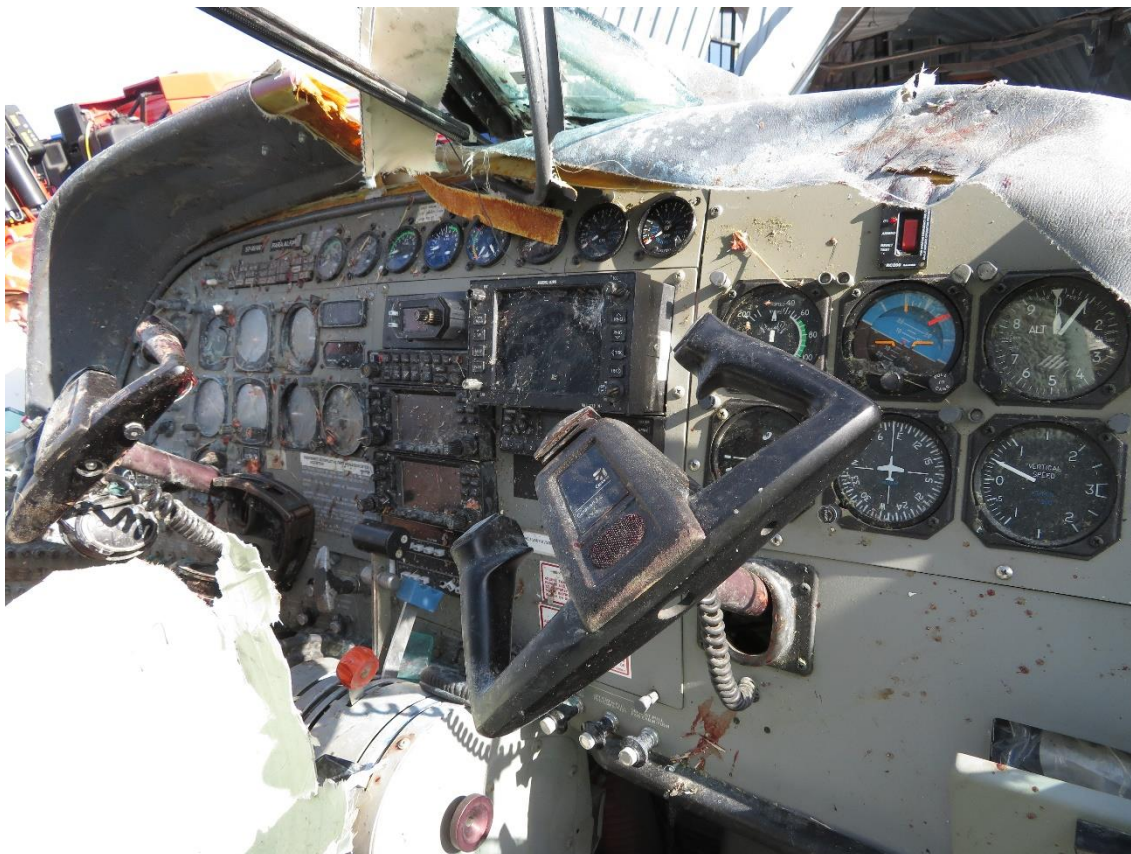
Na rysunku poniżej pokazano zdjęcie kokpitu. Prawy wolant po zderzeniu był czysty w odróżnieniu od lewego, na którym znajdowały się szczątki ludzkie. Świadczy to o tym, że w chwili zderzenia pilot instruktor trzymał dłonie na wolancie, czyli był pilotem lecącym.

Rysunek 13. Kokpit samolotu Cessna 208B, SP-WAW po wypadku, gdzie widać, że prawy wolant jest czysty, w miejscach położenia dłoni
