Państwowa Komisja Badania Wypadków Lotniczych

RAPORT WSTĘPNY

2023-0046

**Aeroklub Warszawski, lot szkoleniowy
Cessna Aircraft Company, Cessna Grand
Caravan 208B, SP-WAW**

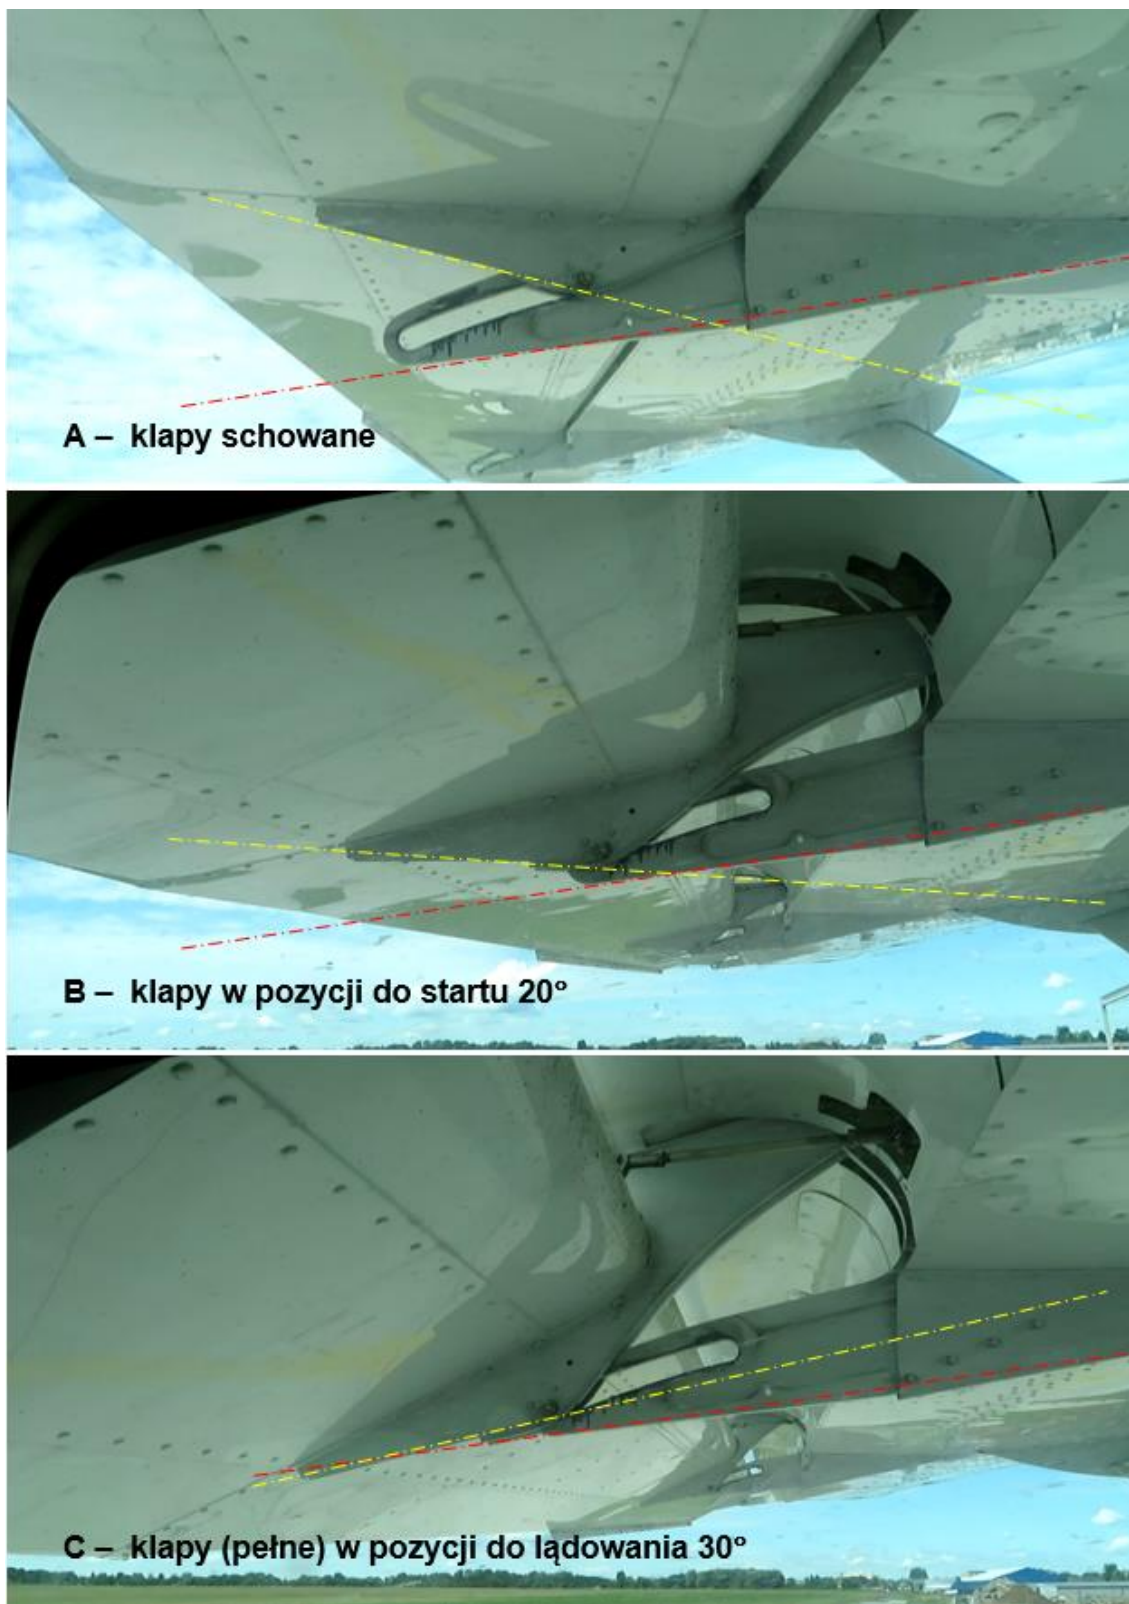
W celu wykonania analizy porównawczej zapoznano się z mechanizmem wypuszczania klap skrzydłowych na innym samolocie Cessna 208B (patrz rys. 14 i 15).

Z ww. porównania wynika, że podczas wypadku, klapy skrzydłowe samolotu wypuszczone były na kąt 20°.

Rysunek 14. Cessna 208B, D-FLLY – mechanizacja klap skrzydłowych, gdzie pokazano pozycję klap: schowanych, klap do startu i do lądowania (liniami pomocniczymi zaznaczono: linia czerwona wskazuje na przedłużenie krawędzi prowadnicy klap, linia żółta wskazuje na przedłużenie krawędzi wspornika klap)
